PRÜFBERICHT

Nr. BBV 1714111/a1/petro
(SAP-Nr. 94639295)

Petrographische Beschreibung nach DIN EN 932-3 (Prüfverfahren für allgemeine Eigenschaften von Gesteinskörnungen – Teil 3: Durchführung und Terminologie einer vereinfachten petrographischen Beschreibung).

Beurteilung und Einstufung der Alkaliempfindlichkeit gemäß DAfStb-Richtlinie (Alkalirichtlinie) – Vorbeugende Maßnahmen gegen schädigende Alkalireaktion im Beton, Ausgabe Oktober 2013 nach Abschnitt 4.2.

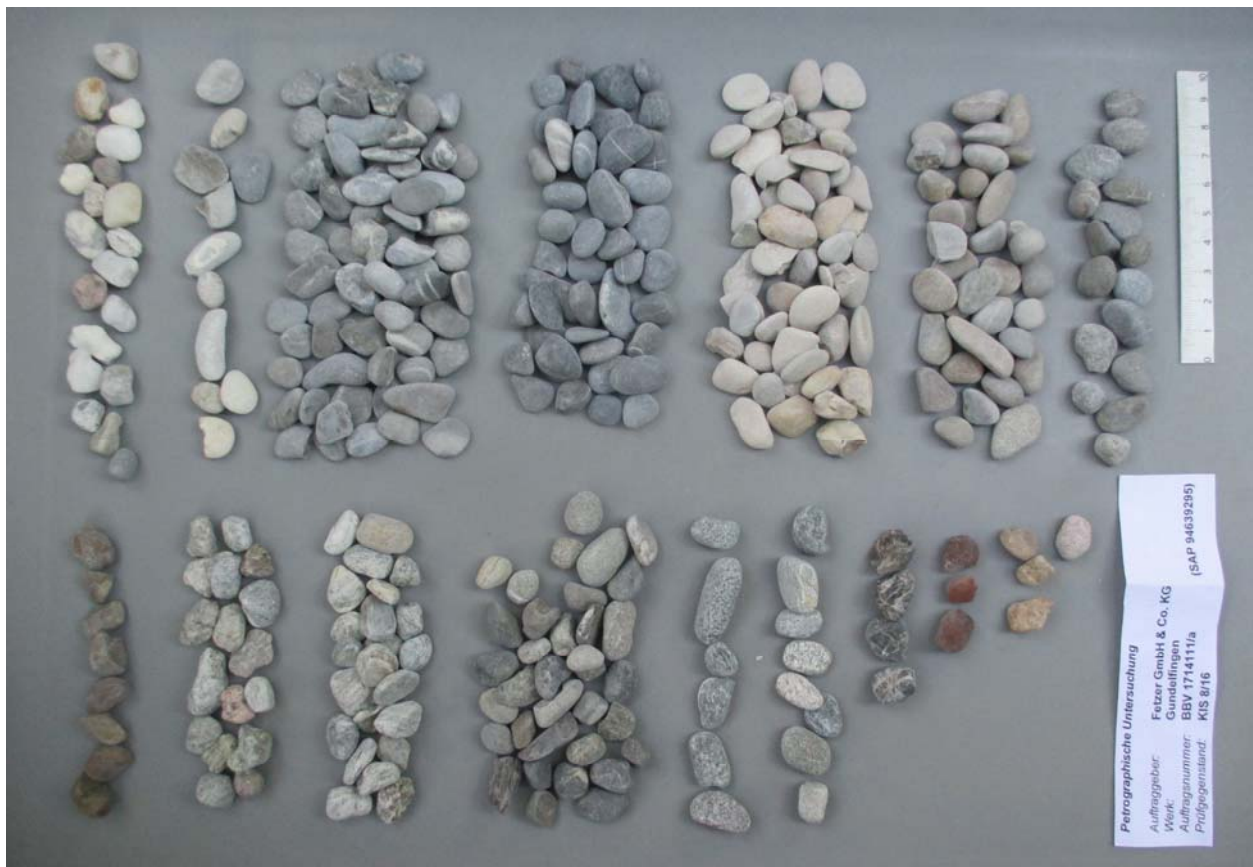
Zur Veranschaulichung wurden exemplarisch die einzelnen Gesteinsarten der Körnung 8/16 mm fotografiert:

Foto 1: Körnung 8/16 mm, Gesteinsart (von links nach rechts)

Nr.	Gesteinsart	Farbe	Kornform / Kornoberfläche	8/16 mm [M.-%]
1.	Gangquarz, Quarz, kristallin	hellgrau, weiß, bräunlichgrau	weiß / kantengerundet, gut gerundet, z.T. scharfkantig gebrochen, stengelig - glatt	5,2

inhomogener karbonatischer Naturkies
